## PATOLOGIAS NAS ESTRUTURAS DE CONCRETO ARMADO

ÉBERTO ROQUE DOS SANTOS NASCIMENTO  
ENGENHARIA CIVIL

MICHEL DIEGO DE SANTANA FONTES  
ENGENHEIRO CIVIL

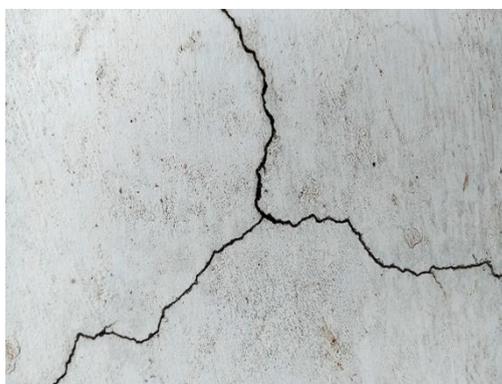
Figura 1 – Fissuras

É de suma importância diagnosticar a origem e o que está causando a fissura, pois se as causas não forem solucionadas, apenas cobrirá uma abertura. A sua configuração, sua abertura, posição, espaçamento e trajetória podem indicar como foi causada.

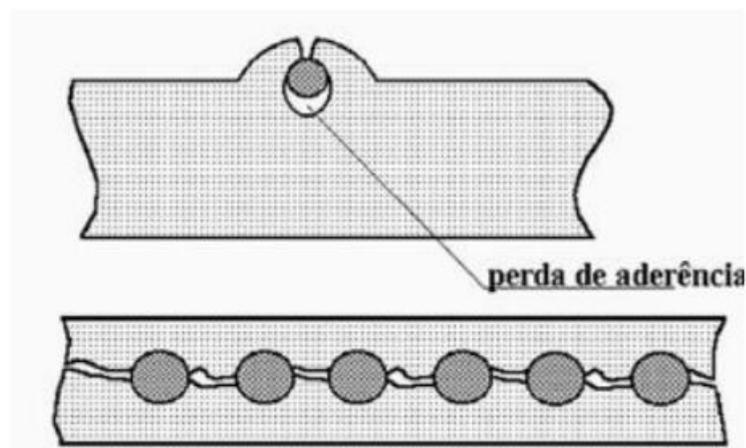
Figura 2 - Perda de aderência por efeito parede

Segundo Souza e Ripper (1998), esse tipo de fissura que se forma devido ao assentamento do concreto, acarreta o efeito parede, que consiste em um vazio que é formado na parte inferior da barra de aço, assim causando uma perda de aderência e fissuras. No caso das barras estarem próximas e em grande número, poderá haver uma interação entre as fissuras, gerando um quadro mais grave.

Tendo em vista que além da perda de aderência, a fissuração é um grande porta de entrada de agentes nocivos às armaduras, na qual neste caso afetara as armaduras facilitando assim a corrosão como ilustra na figura abaixo;

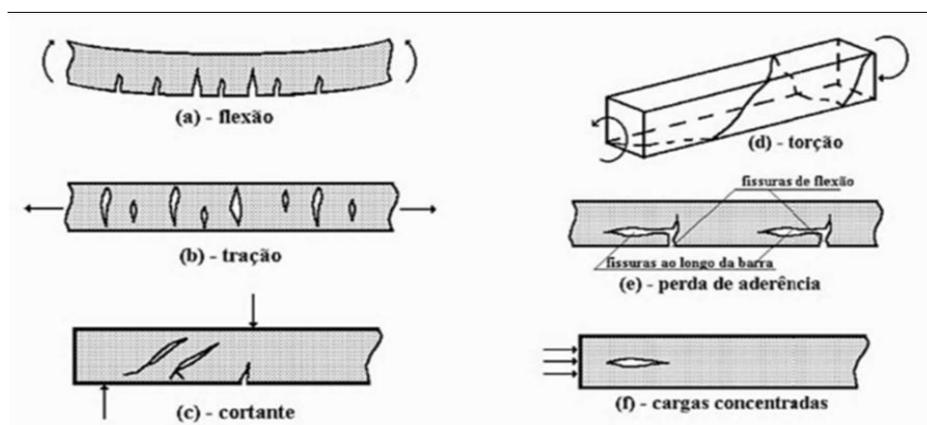
Figura 3 - Configurações genérica de algumas fissuras em função do tipo de sollicitação predominante.

As fissuras de sobrecarga podem ser ocasionadas por falhas decorrente do cálculo estrutural ou a estrutura pode estar sendo submetida a uma carga superior à que foi prevista, como também pode ter sido projetada para determinado fim, e ser modificada pós obra concluída, sendo assim ela estará fora do padrão gerando fissuras. São diversas as causas que podem ocasionar fissuras, por exemplo: flexão(a); fissuras causadas por esforços de tração (b); Insuficiência de armadura de combate ao esforço cortante (c); fissuração por esforços de torção (d); por perda de aderência das armaduras (e) e cargas concentradas (f).

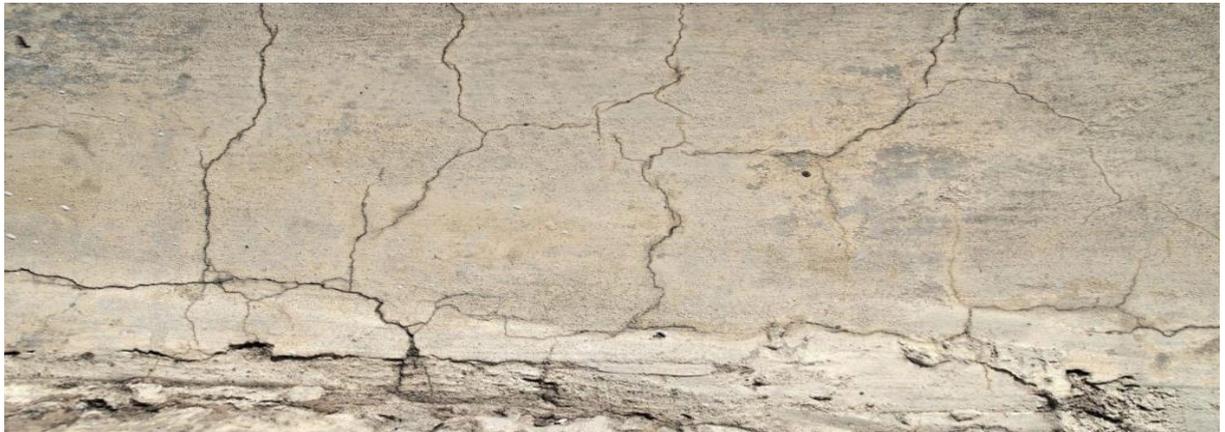
Figura 4 – Fissuras por retração no concreto

de suma importância pois existem alguns fatores agravantes que podem ter um processo de fissuração mais rápido, como elevadas temperaturas, baixo teor de umidade do ar e incidência direta de ventos são prejudiciais ao endurecimento do concreto. Existem alguns tipos de fissuras de retração do concreto, sendo ela plástica, por secagem, química, autógena e térmica.

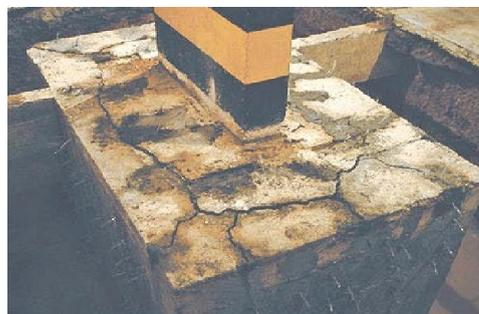
Figura 5 – Fissuras tipo mapa causada pela RAA

As fissuras causadas pela reação álcali-agregado podem assumir dois tipos principais de configuração: orientação alternada, tipo mapa, quando a restrição à expansão é nula ou baixa; e fissuração orientada na direção da menor restrição, quando existe estado de compressão e/ou armação no concreto.

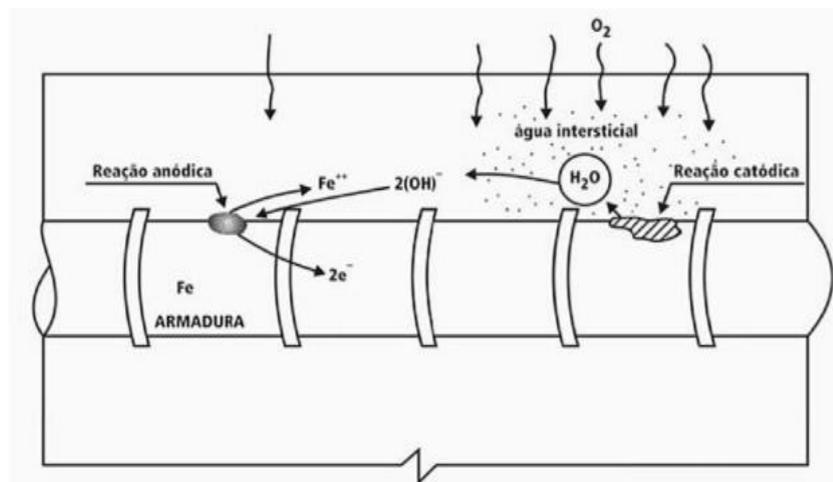
Figura 7 – Mecanismo de corrosão na barra de aço.

Conforme Fusco (2008), ocorrem duas reações, uma anódica e outra catódica. Na reação anódica, o ferro fica carregado positivamente de modo que ocorre a dissolução dos íons  $Fe^{++}$ , que passam para a solução. Na solução anódica, o Ferro irá atuar como eletrodo, junto do qual os elétrons liberados pelo anodo passam à solução, formando-se desta maneira o circuito elétrico, não havendo consumo do ferro no cátodo.

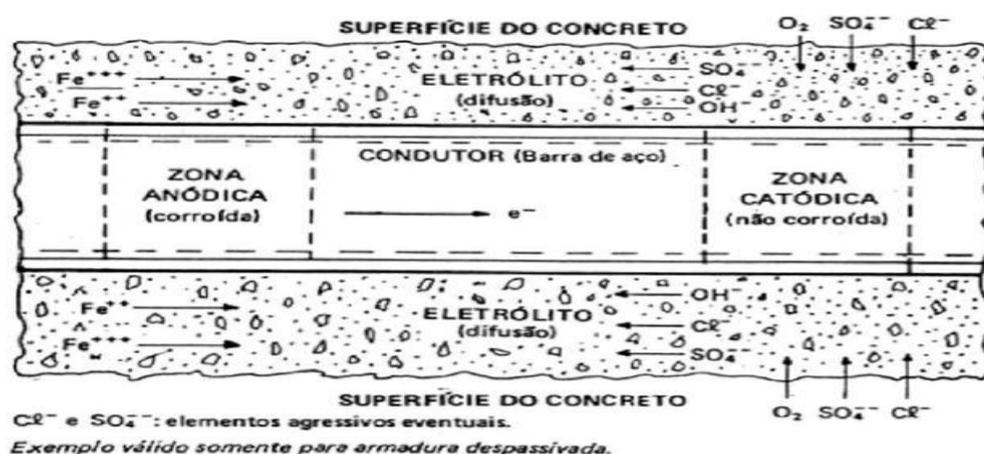
Figura 8 – Célula de corrosão no concreto armado

Na figura a seguir podemos perceber que em uma barra de aço que são alternadas, formando um efeito de pilha; a área de menor concentração de  $O_2$ , onde apresenta corrosão nas armaduras é a área anódica.

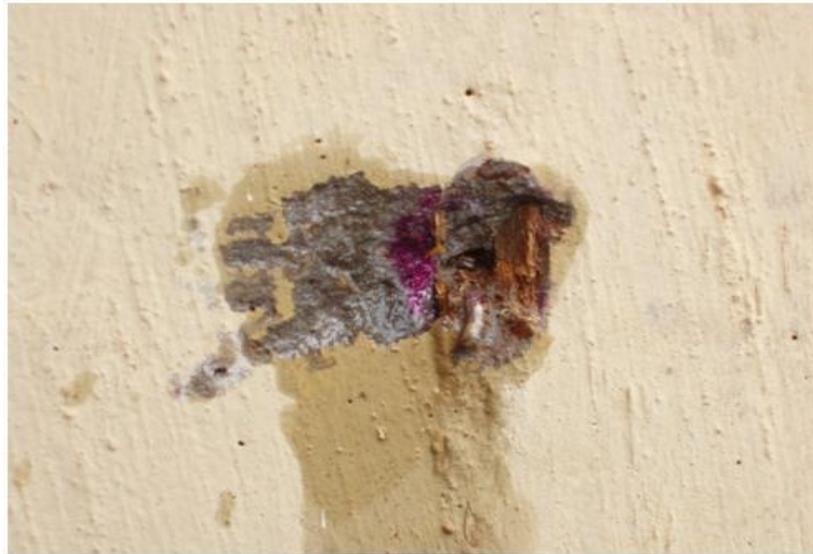
Figura 9 – Ensaio de carbonatação

Uma das maneiras de avaliar este fenômeno da verificação do pH utiliza – se fenolftaleína, como ilustra a figura abaixo:

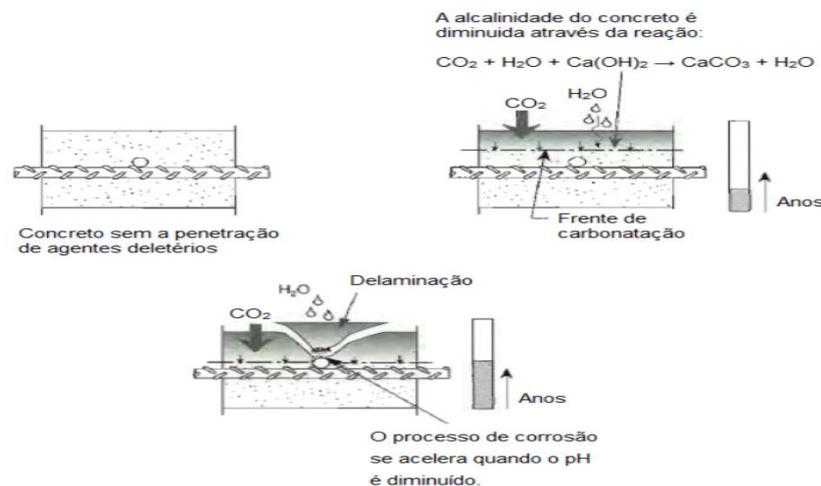
Figura 11 – Processo de carbonatação no concreto armado.

A despassivação da armadura ocorre justamente quando a frente de carbonatação atravessa o concreto de cobrimento e atinge a armadura, causando a perda da camada passivadora do aço, camada que protege a barra de corrosões. Desta forma, tem-se que a carbonatação do concreto proporciona o início do processo de corrosão da armadura (CASCUDO, 1997).

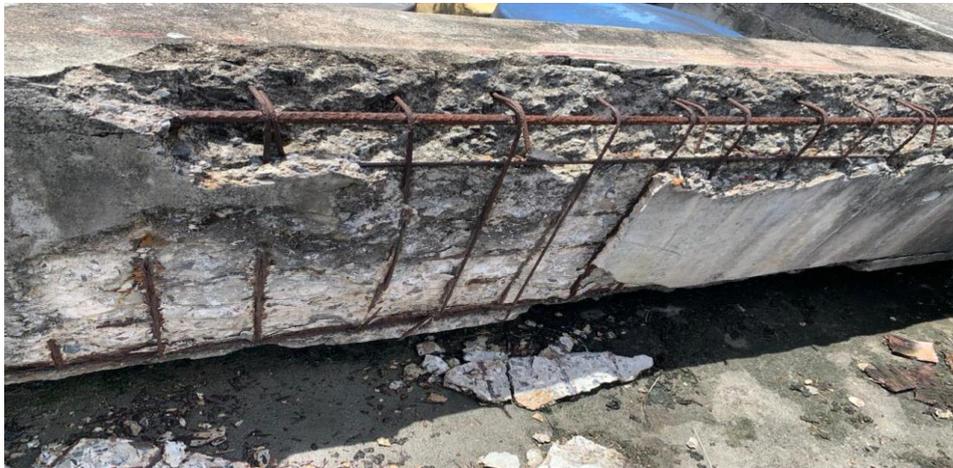
Figura 13 – Vigas Baldrames para sustento de torres.

Vigas Baldrame construídas em 1997, na parte superior da laje para sustentação de torres de resfriamento, porém nesta viga baldrame não houve inserção das torres, porém foi executada nas mesma dimensão e fck das demais. Tais vigas não ocorreu nenhuma avaliação ou manutenção nas estruturas dentro de alguns anos, manutenção esta, seja preventiva ou corretiva, desde a construção. Sendo assim, por se tratar de um ambiente agressivo classe IV, ainda mais por se tratar de uma viga exposta acaba estando bastante propício a acarretar diversas patologias, e impactando diretamente na vida útil da estrutura, como também, podendo a vim ocasionar problemas maiores, como cisalhamento, tais ações poderiam ser sanadas a partir destas avaliações buscando terapias.

- **Descrição visual:** A figura mostra uma qualidade muito ruim do concreto, bem como a exposição da armadura da viga.
- **Manifestação:** Nota-se que houve umas fissurações, conseqüentemente um deslocamento e exposição da armadura onde ela apresenta corrosão.
- **Causas:**
  - **Fissuras;**

A recuperação das armaduras, danificadas pela corrosão, é delicada segundo Helene (1986). Requer uma mão de obra especializada. Consiste em três etapas, sendo elas:

Etapa 01 Efetuar uma limpeza rigorosa, de preferência com jato de areia e quebra de todo o concreto solto ou fissurado, inclusive das camadas de óxidos/hidróxidos das superfícies das barras.

A reconstrução do cobrimento pode ser executada de acordo com alguns requisitos: o concreto projetado em espessura mínima de 50mm, tem boa aderência ao concreto antigo e não requer fôrmas, mas tem a desvantagem de gerar perda de materiais e degradar o ambiente.

Por isso se fazer o uso de adesivos a base epóxi são úteis, pois o mesmo faz união do concreto antigo com o novo, e tem maior vantagem em relação ao concreto projetado por impermeabilizar definitivamente a armadura, impedindo que se forme a corrosão mesmo que haja a carbonatação superficial.

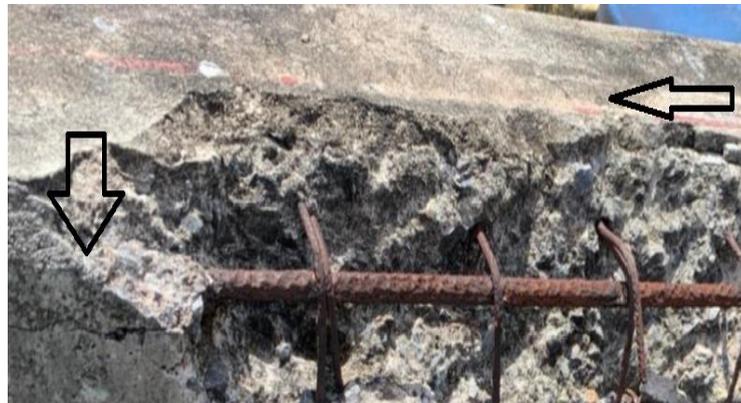
Figura 14 - Fissuras

Esta manifestação patológica ocasionou a entrada de agentes agressivos na camada passivadora do concreto. Em detrimentos de temperaturas variáveis, e exposição a  $H_2O$ ,  $O_2$ ,  $CL^-$ , tal fissuração fez com que os agentes agressivos trouxessem variações no pH do concreto, fazendo com que ele chegasse até a armadura.

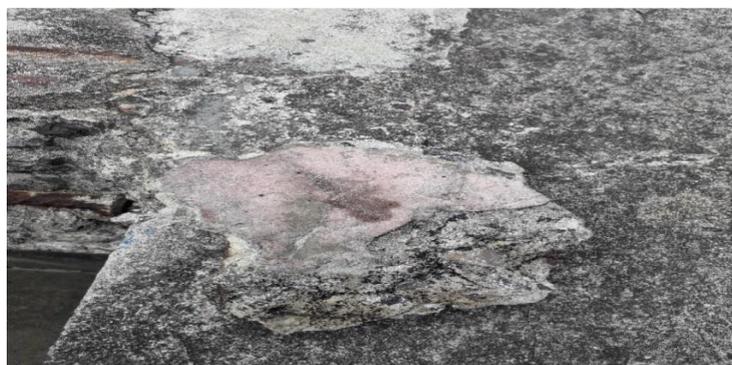
Figura 15 – Teste da ação de cloretos.

- Penetração de agentes agressivos;
- Concreto poroso;
- Ação de íons Cloretos;
  - Detectada presença de íons cloreto a partir do reagente CL<sub>2</sub>-1, onde ele expôs a sua presença através da cor rosa, sendo assim no diagnóstico foi detectado que os íons cloreto atingiu a camada de passivação do concreto, fazendo com que o mesmo deslocasse, e ao chegar nas armaduras do concreto, fez com que acelerasse o processo de corrosão, sendo ela localizada conhecida com pites ou cavidades.

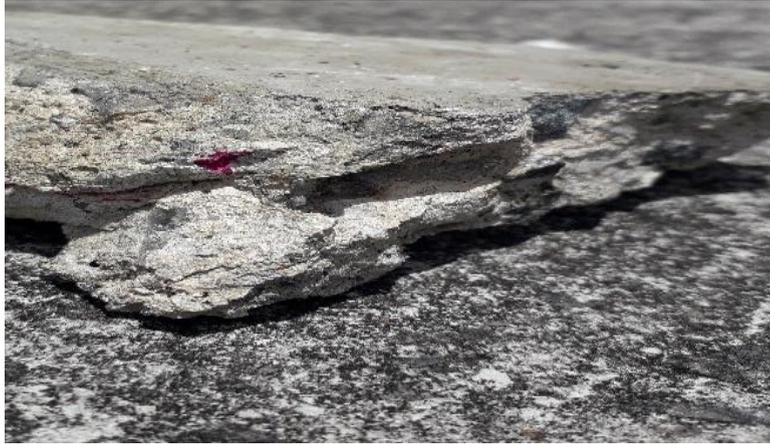
Figura 16 – Pontos de carbonatação.

- Partes, pós deslocamento com ataque de carbonatação;
  - Foi pego a parte do concreto que foi desprendida da armadura para fazer o diagnóstico, por meio de testes de carbonatação. Onde foi aplicado sob toda a superfície do concreto fenolftaleína, para detecção da presença de carbonatação, sendo assim caso o concreto não estivesse carbonatado indicaria por cor roxa ou rosa que o pH alcalino estaria ideal, neste caso, feito o teste apenas mostrou alguns pontos onde o mesmo não carbonatou,

sendo assim exceto esses pontos ilustrado na foto, foi constatado que o concreto houve carbonatação.
